Projectburo Rijnland b.v.

Onderwerp	Samenvatting Haalbaarheidsonderzoek Weigeliaplein d.d. 9 januari 2018 definitief
Project	395 Woningen Weigeliaplein e.o. Den Haag
Opdrachtgever	Haag Wonen
Datum	26-01-2021 17.124-02

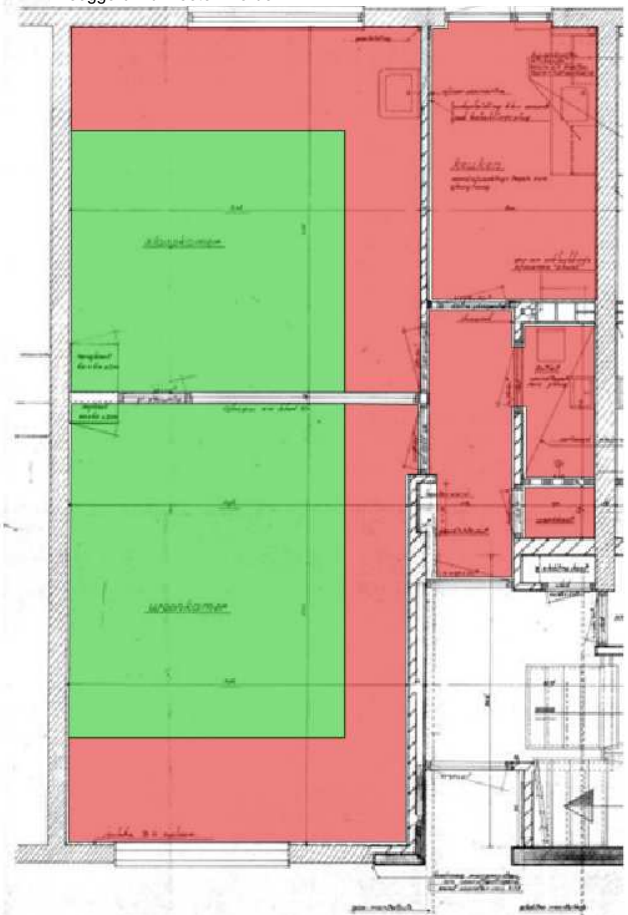
Afbeelding 3: Referentieplattegrond

Toelichting: het gros van de woningen in het complex zijn relatief klein van oppervlak (zie afbeelding 3). Wanneer de asbesthoudende lijmlaag bij de gevel verwijderd wordt dient er aan de binnenzijde van de gevel 1,5 meter werkgebied afgezet te worden. Het oppervlak van de hal, de keuken en de badkamer/ toilet is ook geheel werkgebied. Het gevolg hiervan is dat er in deze kleine woningen geen leefbaar woonoppervlak over blijft en dat de werkzaamheden niet in bewoonde staat uitgevoerd kunnen worden.

- In dit gebied wordt er intensief gewerkt. Onder andere: asbestsanering gevel, kozijnvervanging, vervangen keuken en badkamer/ toilet, vervangen installaties.
- In dit gebied wordt er minder intensief gewerkt dan in het rode gebied. Echter zal voor het aanbrengen van de verlaagde plafonds (begane grond en eerste verdieping) en de zwevende dekvloer (begane grond) het vloeroppervlak wel leeggeruimd moeten worden.
